Опасные природные процессы в Цейском ущелье и их влияние на рекреационный комплекс

Р.А. Тавасиев, И.В. Галушкин

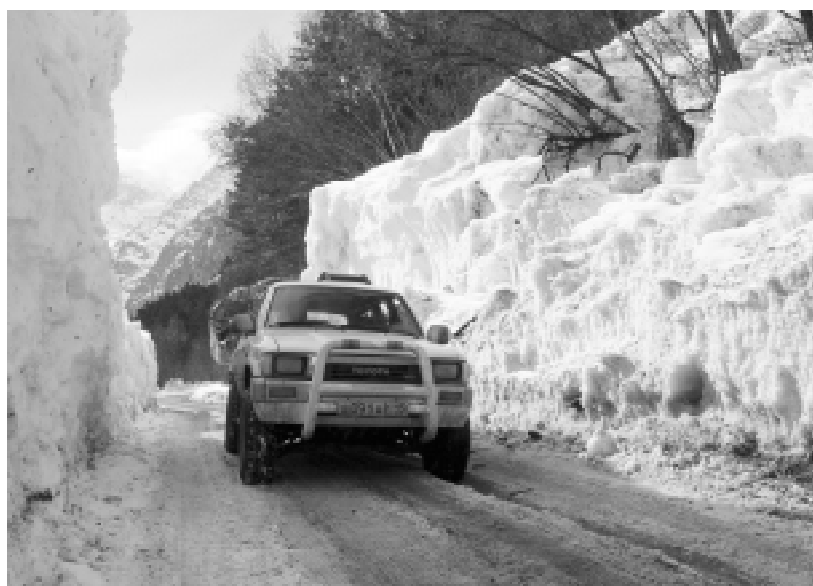
Лавина Альбирдиком, 2005 г.

Альбирдикомская лавина поражает дорогу в нескольких метрах выше бывшего магазина «Курортные товары», ныне база отдыха «ДАГСтроя». Характеристика лавиносбора такая же, как и у предыдущих лавин. Транзит материала идет по крутому, ступенчатому, узкому каньону, а затем – по более пологому, заросшему лесом конусу выноса. На пологом участке транзита скорость лавины резко падает, поток часто расходится на отдельные рукава и дороги достигает редко. Известно два схода лавины на дорогу: 1986 и 2005 годы. В 1986 г. эта лавина повернула и прошла по дороге

мимо магазина до въезда на турбазу «Осетия». Высота вала была около 7 метров. Меры защиты: лавинотормозящее или отводящее устройство на пути транзита между каньоном и конусом выноса.

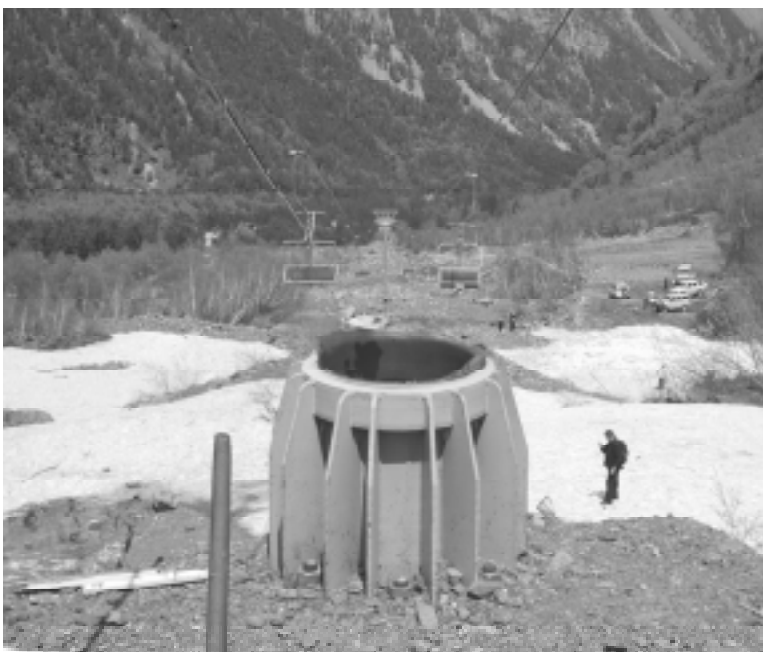
Срезанная опора канатной дороги, 2005 г.

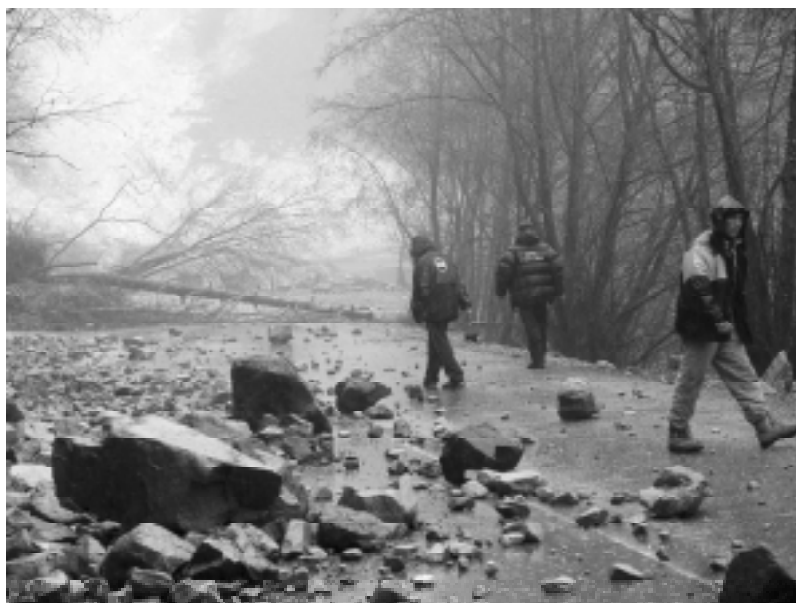
Обвал на дорогу, апрель 2005г.

Наиболее интенсивно обвально-осыпные процессы происходят на автодороге Бурон–Цей. Это происходит в основном из-за подрезания осыпей и отдельных скальных блоков при расширении и прокладке новых участков полотна автодороги. Подпорная стена построена только в районе родника «Чирико».
